# 身元確認にご協力を！

東京都大島町波浮港で発覚した殺人被疑事件における  
**女性**被害者の身元を知る必要があります。  
 治療をした可能性のある先生はご連絡下さい。

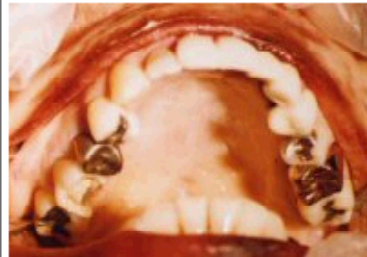
上顎

1	陶材焼付冠 (Br支台)
2	残存歯
3	残存歯
4	銀色インレー充填 (OD)
5	銀色全部被覆鑄造冠
6	修復物脱落の可能性 (OL)
7	銀色金属充填
8	埋伏or欠損

1	ポンティック (陶材)
2	ポンティック (陶材)
3	陶材焼付冠 (Br支台)、歯冠色根面充填
4	陶材焼付冠 (Br支台)
5	銀色インレー充填 (MO)
6	銀色全部被覆鑄造冠
7	銀色金属充填 (O)
8	埋伏or欠損

\*上顎左側犬歯は冠修復後、唇側露出根面に歯冠色修復

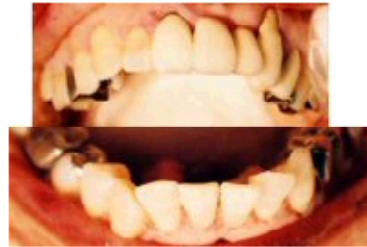
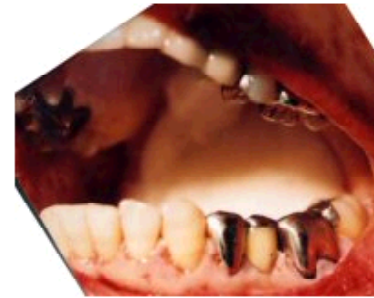
下顎右側臼歯部

8	埋伏or欠損
7	処置歯 (治療中の可能性)
6	銀色全部被覆鑄造冠
5	銀色インレー充填
4	残存歯
3	残存歯
2	残存歯
1	残存歯

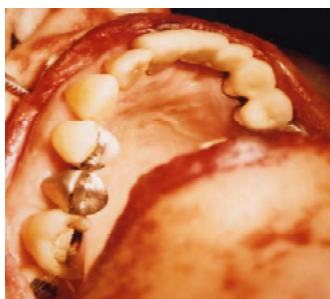
下顎左側臼歯部

8	埋伏or欠損
7	銀色インレー充填 (MO)
6	銀色全部被覆鑄造冠 (Br支台)
5	ポンティック (レジン前装)
4	銀色全部被覆鑄造冠 (Br支台)
3	残存歯
2	残存歯
1	残存歯
